“ARQUITETURA COM BAMBU”

Mestrando: Arq. RUBENS CARDOSO JUNIOR

**Dissertação apresentada em Agosto/2000, no convênio
UNIDERP - UFRGS/ PROPAR, como parte dos requisitos para obtenção do Título
de MESTRE em ARQUITETURA.**

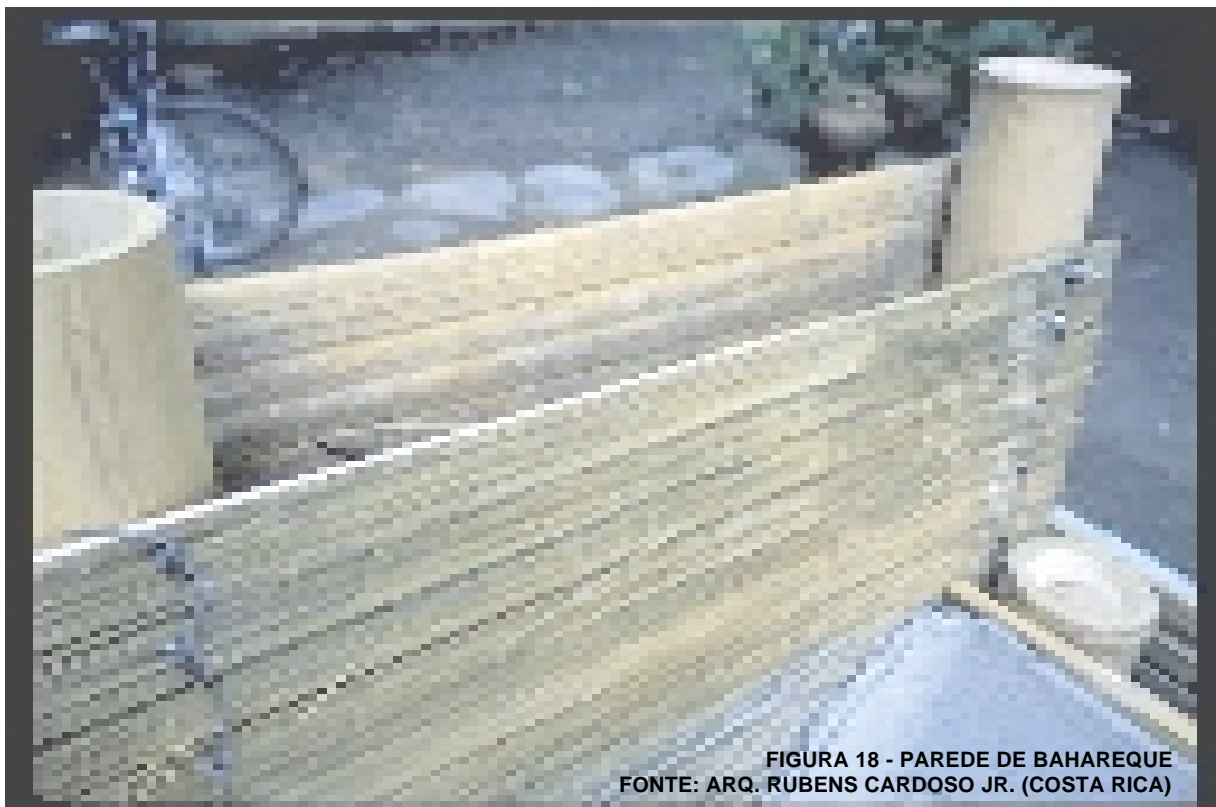
FIGURA 18 - PAREDE DE BAHAREQUE
FONTE: ARQ. RUBENS CARDOSO JR. (COSTA RICA)

A seguir, são pregadas “esterilhas” de bambu, na face externa e interna, onde os pregos se distanciam entre si de 8cm (FIGURA 18). O reboco utilizado é aplicado em duas camadas de cimento e areia no traço de 1:5.

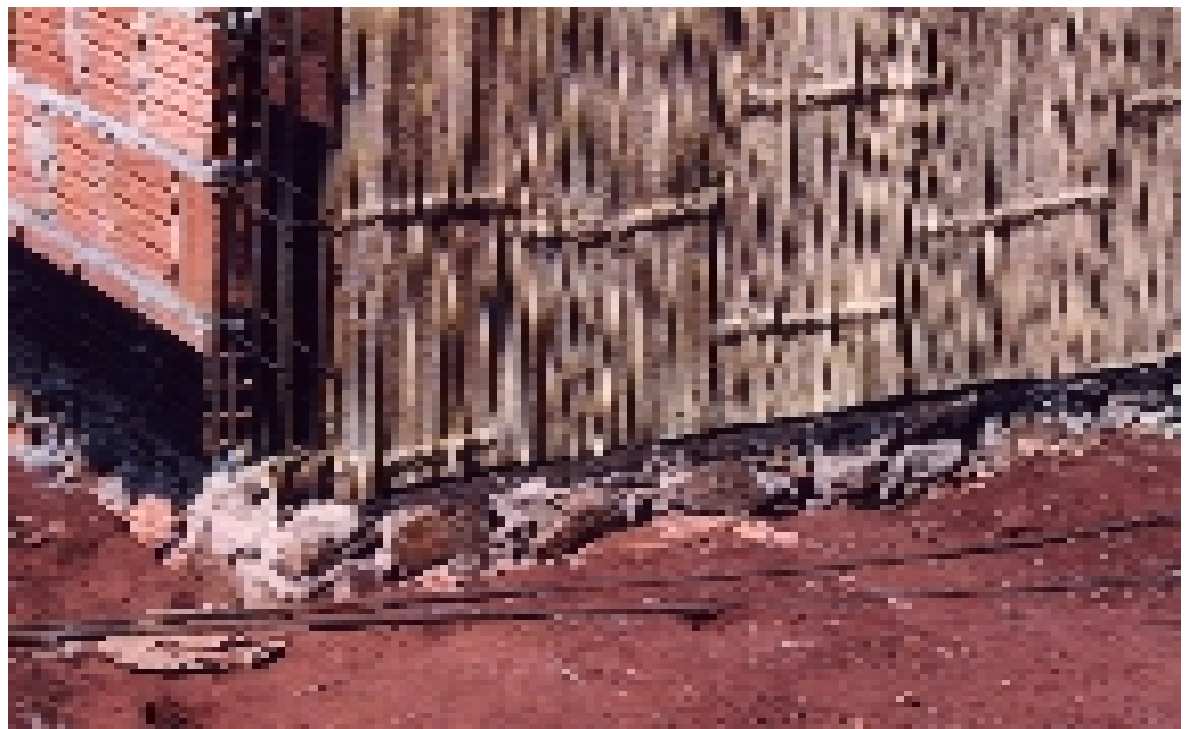
FIGURA 19 - PAREDE DE "ESTERILHA"
FONTE: ARQ. RUBENS CARDOSO JR. (CAMPO GRANDE)

As “esterilhas” são fixadas na horizontal às peças roliças de bambus e encaixadas nos montantes verticais de madeira. (FIGURA 19). Os painéis para serem protegidos das intempéries são rebocados interiormente e exteriormente. Em algumas regiões uma das faces do painel permanece aparente (Projeto UNICEF - 5. I.).

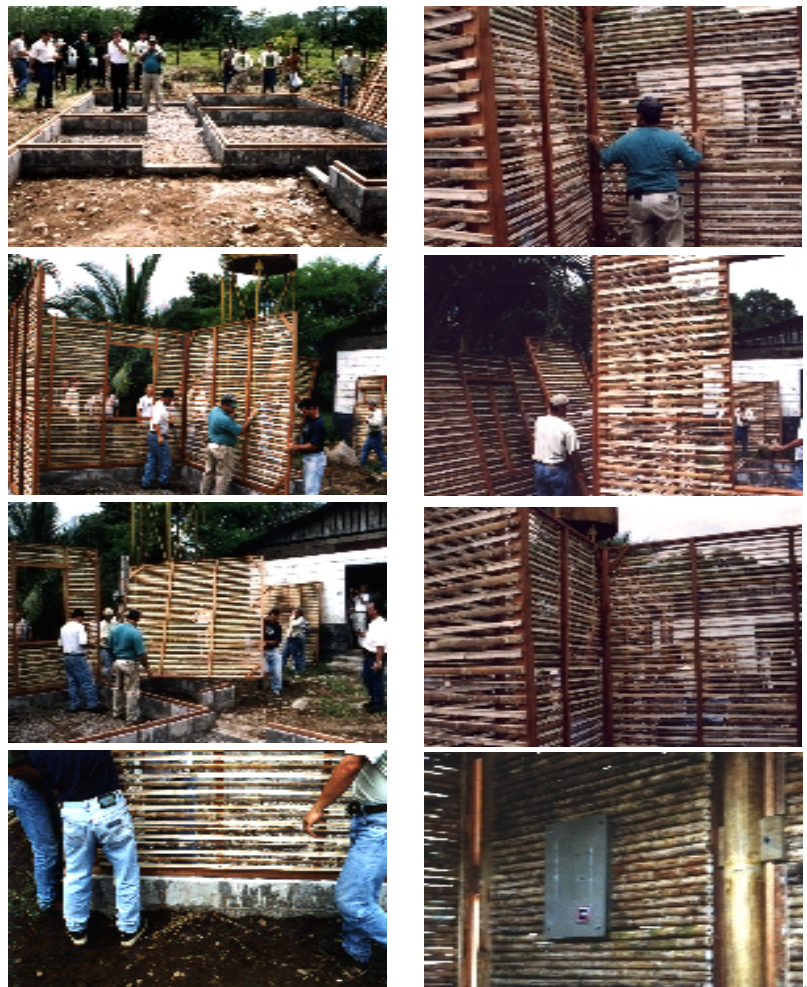
FIGURA 20 - SEQUÊNCIA DE MONTAGEM DE UMA CASA COM PAINÉIS DE CANA BRAVA - (45 MINUTOS).
FONTE: ARQ. RUBENS CARDOSO JR. (FUNBAMBU - COSTA RICA).

S e g u n d o HIDALGO (1981), este sistema de construção permite obter painéis delgados e resistentes e que os bambus roliços permaneçam na horizontal e fixos a seguir, em colunas de bambus de maiores dimensões separadas uniformemente entre 50 a 70cm (FIGURA 22). Já na FIGURA 23, as tiras são fixadas horizontalmente. O posicionamento das tiras trançadas na vertical possibilita melhor rendimento e durabilidade, pois permite a secagem mais rápida do painel após ser atingido por uma chuva.

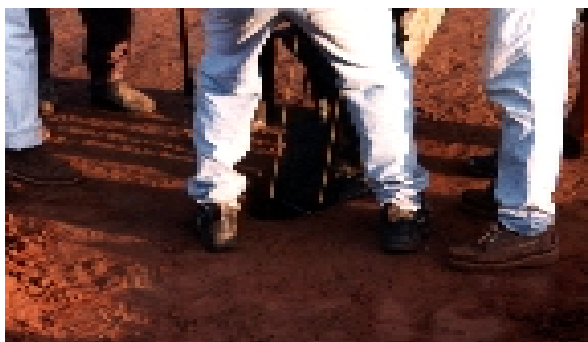
FIGURA 27
CONCRETAGEM DA BROCA
FOTO: ARQ. RUBENS CARDOSO JR.

A fundação é convencional, feita na mesma inclinação da base da sapata, isto é, num ângulo de 35° (figura 27 e 28), com brocas na profundidade de 3,5 metros, Ø 25 mm, ferragem em espiral.

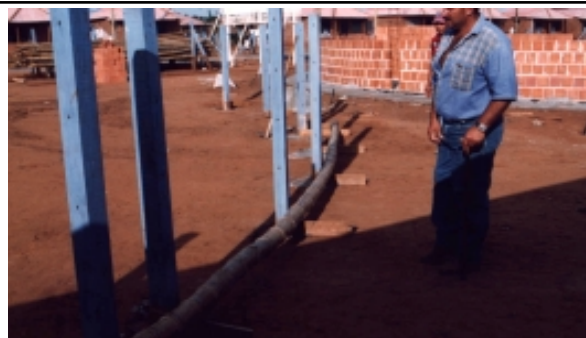
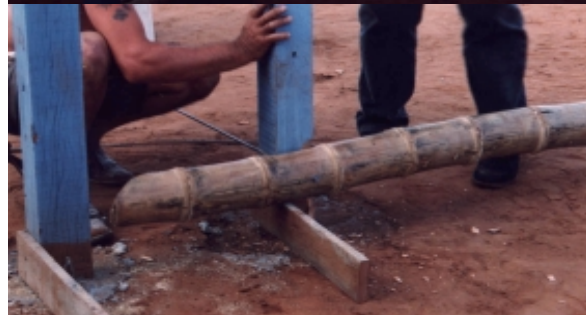
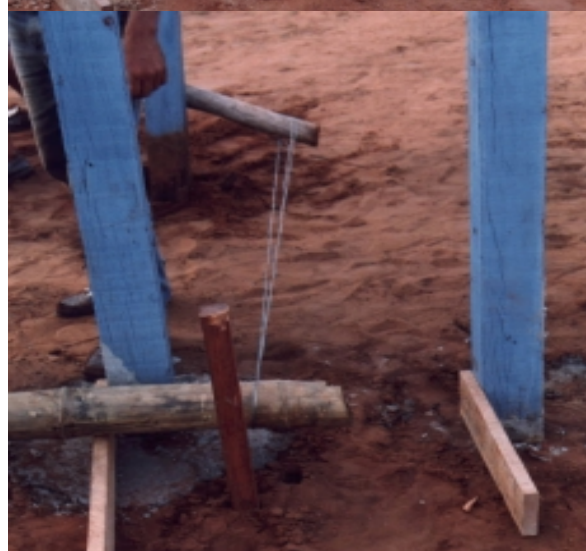
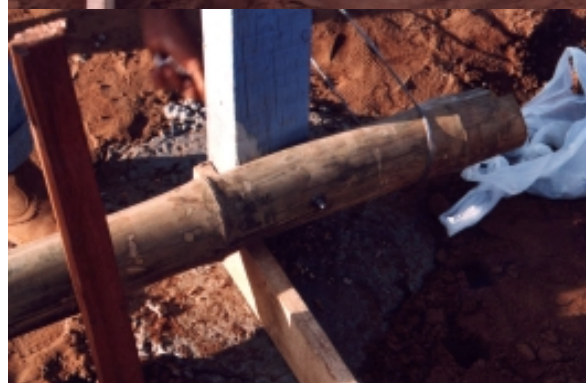
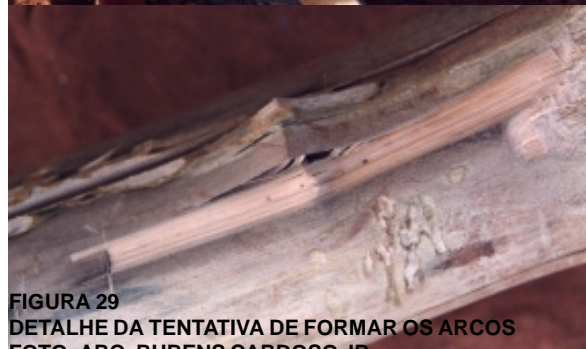
FIGURA 29
DETALHE DA TENTATIVA DE FORMAR OS ARCOS
FOTO: ARQ. RUBENS CARDOSO JR.

areia e fogo), foi tentado fazer a curvatura no chão, utilizando-se para isto, estacas fincadas e concretadas, dando o formato desejado, após, com cabo de aço e parafusos, forçar a inclinação. O bambu não resistiu à pressão e rompeu (figura 30). Para isto, foi desenvolvido uma luva metálica (fi-

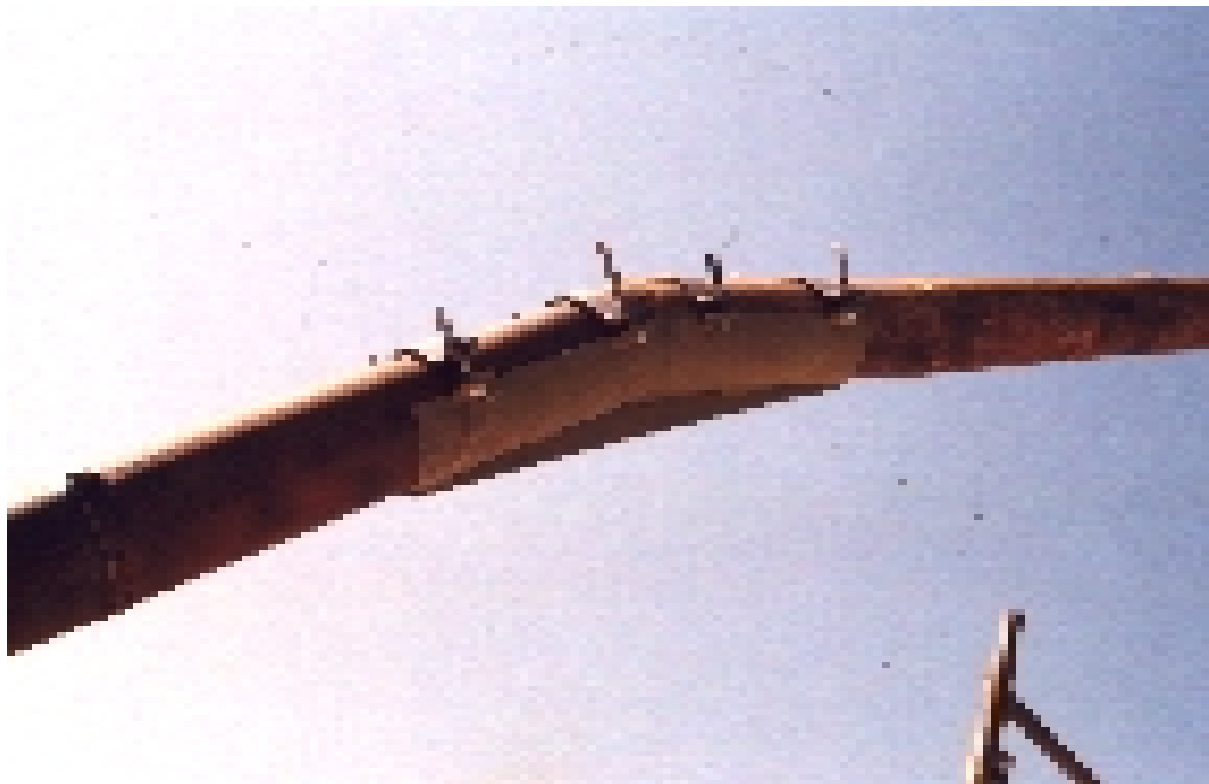
FIGURA 30
LUVA DE UNIÃO E INCLINAÇÃO DA CALOTA.
FOTO: ARQ. RUBENS CARDOSO JR.

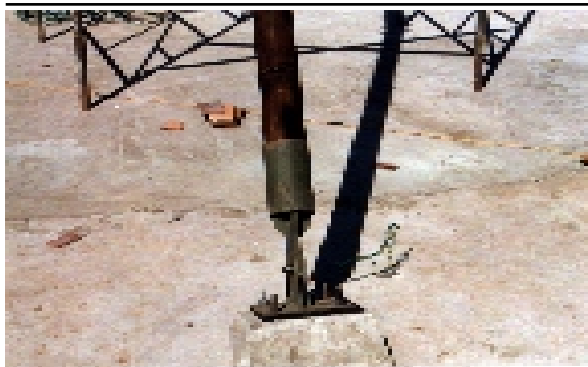
FIGURA 32
LUVA METÁLICA EM FORMA DE CACHIMBO
FOTO: ARQ. RUBENS CARDOSO JR.

Os arcos foram montados na superfície, e encaixados, na extremidade inferior, a uma luva, em forma de cachimbo, aparafusada na sapata (figura 32), e a extremidade superior, em um arco metálico, (figura 33) que também foi cal-

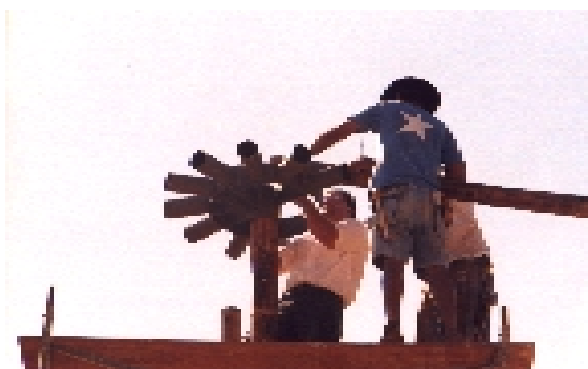
FIGURA 33
ANEL METÁLICO
FOTO: ARQ. RUBENS CARDOSO JR.

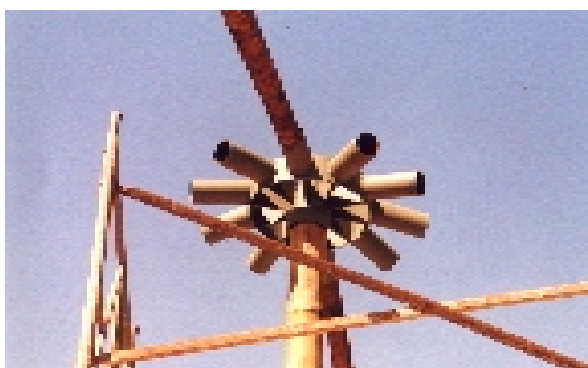
FIGURA 34
ANEL METÁLICO
FOTO: ARQ. RUBENS CARDOSO JR.

Este arco metálico foi fixado em um único pilar central (figura 34), e recebeu todos os arcos, que foram sendo encaixa-

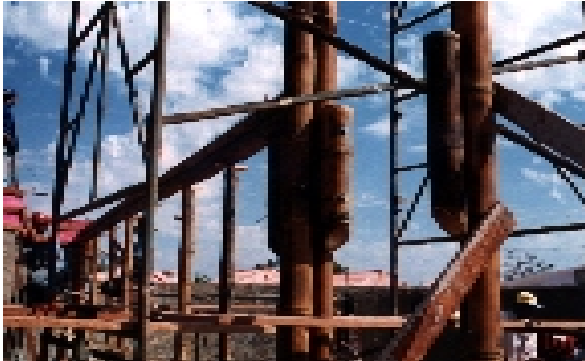
FIGURA 38
“FLAUTAS” DE SUSTENTAÇÃO DAS VIGAS (CONSOLE).
FOTO: ARQ. RUBENS CARDOSO JR.

A sustentação das vigas, foi feita através de “flautas” de bambu (figura 38), parafusadas em pilares concretados no

baldrame, fazendo as vezes de console das vigas. As mesmas foram dimensionadas para sustentar a laje pré-moldada, e para-

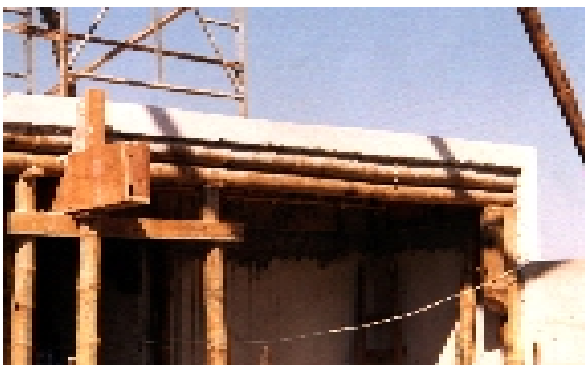
FIGURA 39
VIGAS DE SUSTENTAÇÃO DA LAJE.
FOTO: ARQ. RUBENS CARDOSO JR.

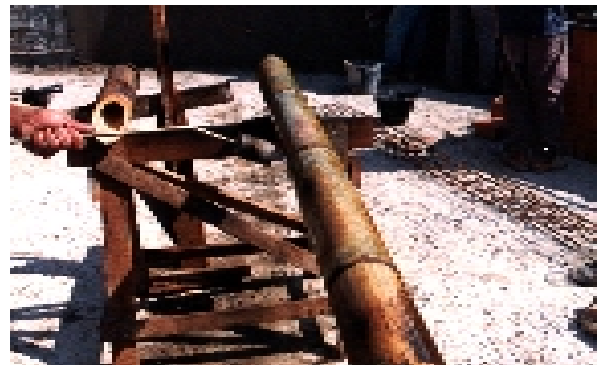
FIGURA 41
TRATAMENTO E SECAGEM A BASE DE CHAMA, UTILIZANDO-SE MAÇARICO À GAS.
FOTO: ARQ. RUBENS CARDOSO JR.

O tratamento foi utilizado o método “Boucherie” sob pressão (ver capítulos anteriores), após o corte e cura do bambu. Foi utilizado também o fogo, para uma

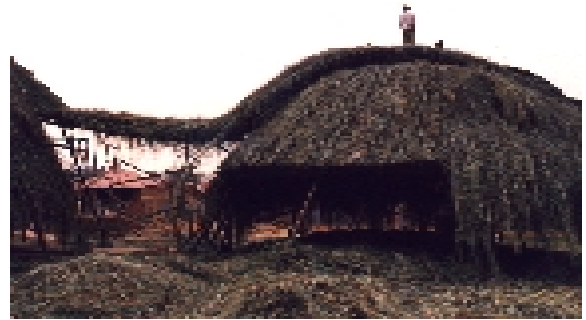
FIGURA 42
COLOCAÇÃO E CORTE DAS FOLHAS DE BACURÍ
FOTO: ARQ. RUBENS CARDOSO JR.

com lona plástica entre elas, para maior segurança, e por cima, tela de arame, para dar o formato e manter fixa no lugar (figuras 42, 43 e 44).
